## **Dica 10 - Reservas Swift Plus devem ser cuidadosamente inspecionados**

O fabricante de velames e equipamentos PARA-FLITE, INC emitiu, no dia 03 de Janeiro de 1994, um boletim de serviço (boletim nº 9401), alertando a todos os Riggers e dobradores de reservas para que façam um check minucioso nas linhas (micro-line/Spectra Lines) dos reservas Swift Plus fabricados antes de 1º de Janeiro de 1994.

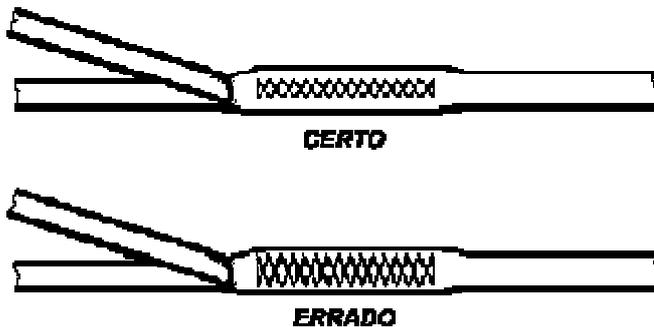
Foi encontrado um reserva Swift Plus 225, número de série R7-2218, fabricado em 19 de Fevereiro de 1992, com a costura do tipo "bartack" ("traveti" – um tipo de zig-zag) mal ajustada na linha "D". A largura da "bartack" não permitia que a linha inserida (fingertraped) fosse presa, podendo ser retirada de dentro da outra linha por apenas um puxãozinho.

Nos reservas afetados, os grupos de linha "A" e "C" são contínuas, enquanto nos grupos "B" e "D" são "cascaded" e "fingertraped" em "A" e "C". Sendo assim, se houver falha nesta junção, não ocorrerão resultados catastróficos, não acarretando sequer uma pane.

A própria Para-Flite não consegue determinar como esta costura mal ajustada não foi detectada pelo seu controle de qualidade. Para certificar que não existem outros velames com o mesmo problema, todos os reservas deste tipo precisam ser reinspecionados o mais brevemente possível, antes da próxima redobragem.

Houve já a troca tanto de máquina como de método de inspeção, prevenindo que este tipo de problema aconteça novamente. Tais mudanças ocorreram em 1.º de Janeiro de 1994.
