### Dica 33 - Boletim da Relative Workshop emitido em 1998 ainda não foi cumprido no Brasil

Um boletim (Product Service Bulletin), emitido pelo fabricante do container Vector em 10 de setembro de 1998 (PSB#091098-B) ainda é desconhecido pela maioria dos proprietários deste equipamento e pelos próprios dobradores de reserva.

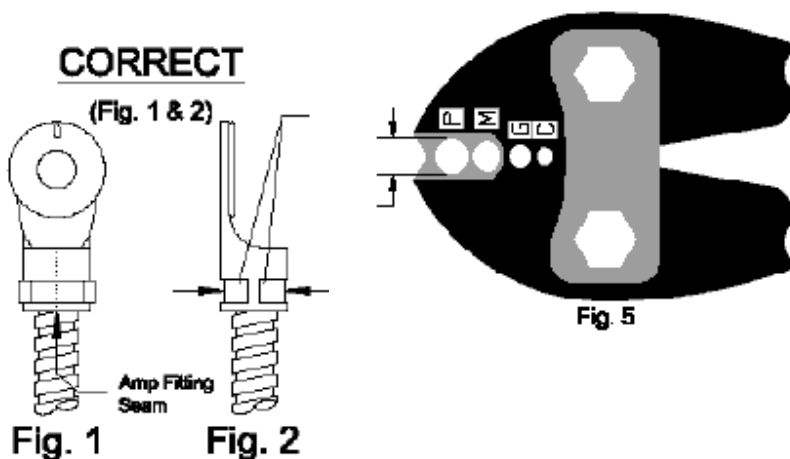
Notamos que em muitos Vector este recall ainda não foi cumprido. Trata-se de um problema com a instalação do terminal, no final do cabo do conduíte do desconector. A instalação foi feita de modo irregular, por isso o terminal "pode" estar solto do conduíte. O problema aconteceu devido a uma falha do instalador do terminal, que ao invés de apertá-lo todo de uma só vez (com um tipo de alicate) ao cabo do conduíte (FIG. 1 / FIG.2), apenas fez pequenos apertos no terminal (FIG. 3 / FIG. 4), ao redor do mesmo. O problema pode ser fácil e visualmente detectado.

Este terminal, se não apertado de forma correta, pode escapar do conduíte, podendo ocasionar uma desconexão acidental. Na ocasião em que ocorreu o problema, 99% dos conduítes passaram pelo controle de qualidade, em que cada um é testado com 50 lbs. de força - o que se deve ao plástico que envolve o terminal, que ajuda a manter os terminais presos ao conduíte. Na prática, se o terminal for torcido e puxado com os dedos, pode desprender do cabo. Normalmente este terminal vem coberto por um tubo de plástico previamente encolhido, que serve de "acabamento" para o mesmo. Em alguns casos o problema pode ser detectado sem a necessidade de remover este tubo plástico. Mas em algumas situações é necessário que seja removido. Caso removido, o tubo plástico DEVE ser re-instalado ao terminal.

Procedimento: re-apertar com ferramenta própria (alicate tipo NICOPRESS 64-CGMP ou 51-P) (FIG.5 / FIG. 6 / FIG.

7). Depois disso, certifique-se de que o cabo do desconector passa livremente pelo conduíte. Este serviço deve ser executado por um rigger certificado. Terminado o trabalho, deve ser anotado na caderneta de dobragem do reserva:

"Conforms to PSB#091098B".
